Operador Nacional  
do Sistema Elétrico

**RAP-ONS 00012/2023**

**ANÁLISE DA PERTURBAÇÃO DO DIA  
15/08/2023 ÀS 08H30MIN  
ENVOLVENDO O SIN**

Relatório de Análise de Perturbação - RAP

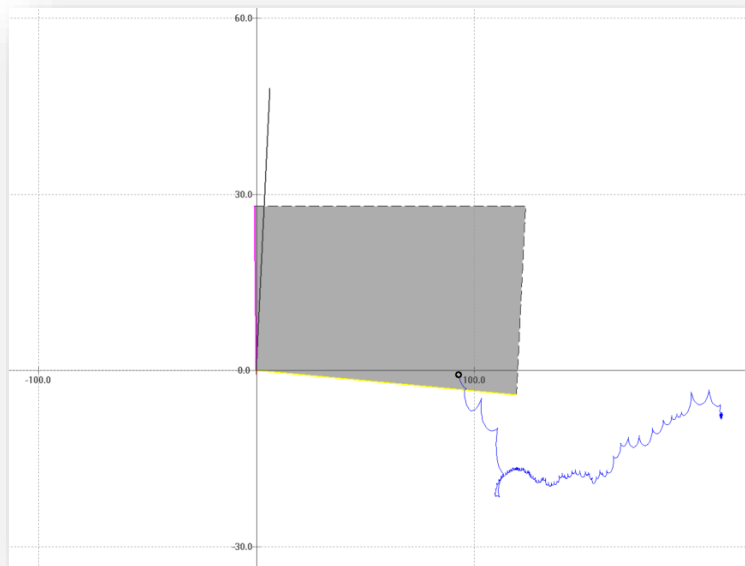
**Figura 16 – Impedância Medida no Diagrama R-X - LT 500 kV S. J. do Piauí – R. Gonçalves C2**

Embora o desligamento dessa linha tenha ocorrido em condições sistêmicas bastante degradadas, é pertinente que seja feita uma reavaliação da filosofia utilizada no alcance resistivo dessa unidade de distância para faltas entre fases, de modo a reduzir a sua abrangência no plano R-X sem impacto na segurança da função. De acordo com a referência “*Determination and Application of Practical Relaying Loadability Ratings Version 1*” do NERC, é recomendável que a proteção não desligue a linha até um valor mínimo de impedância, considerando o seguinte:  $V \text{ limite} = 0,85 * V_N$  (tensão nominal) e  $I \text{ limite} = 1,5 * I \text{ emergência}$  (corrente de emergência de curta duração).

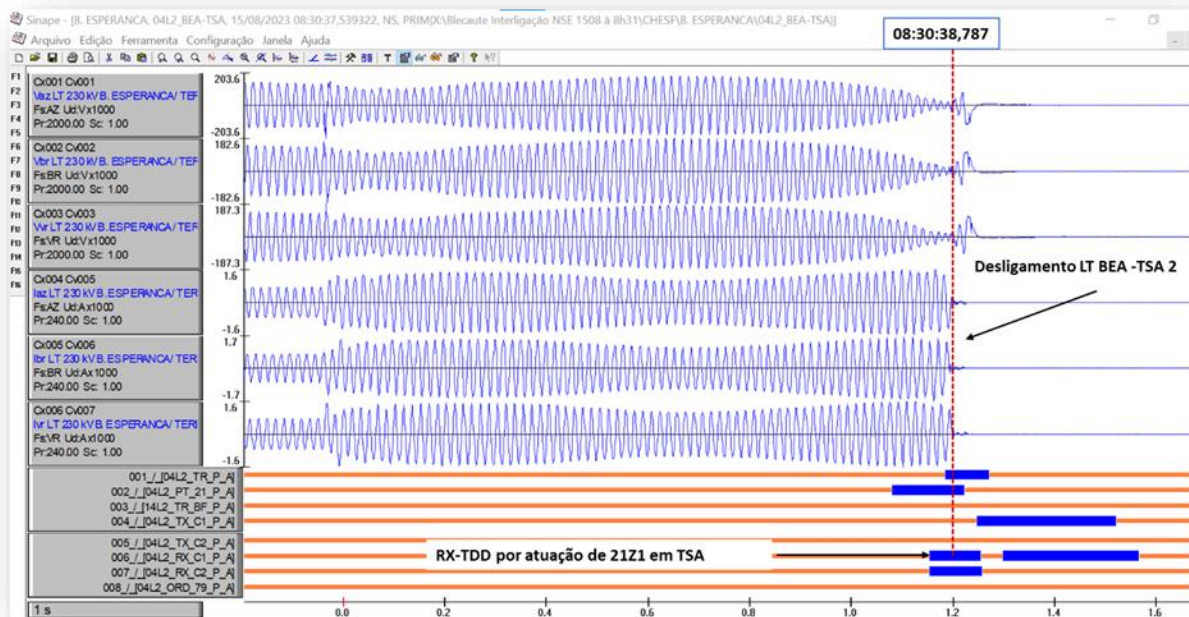
**Figura 25– Oscilografia da LT 230 kV Boa Esperança – Teresina C2 - Terminal Boa Esperança**

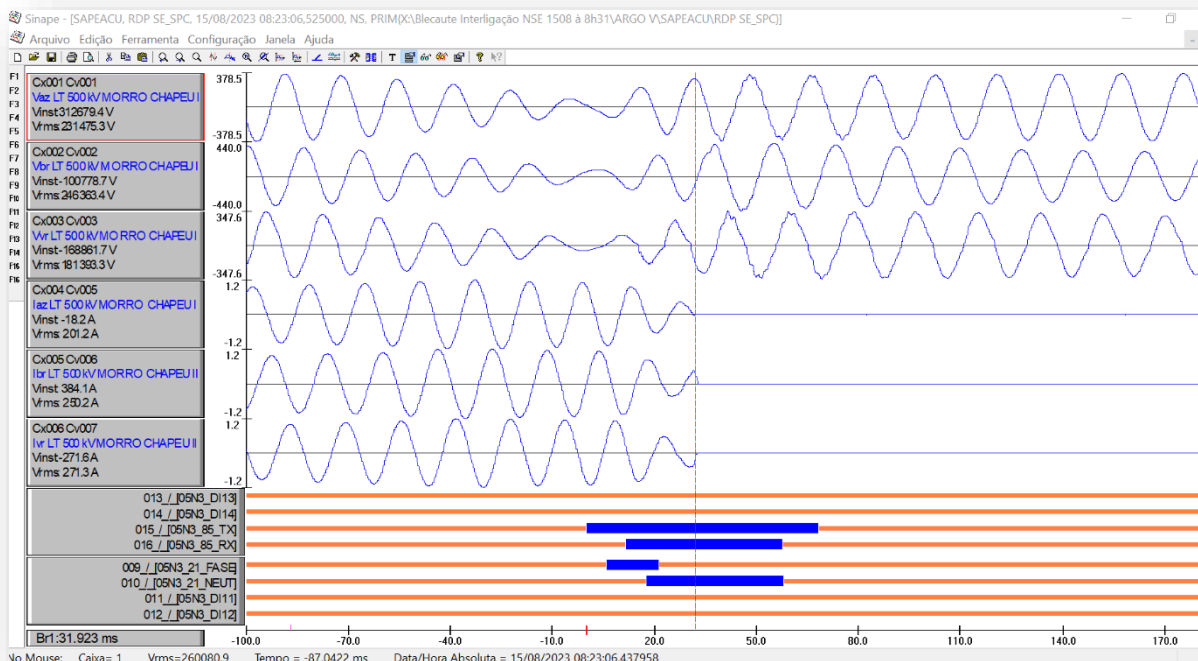
**Figura 41 - Oscilografia da LT 500 kV Morro do Chapéu II– Sapeaçu -Terminal de M.Chapéu**

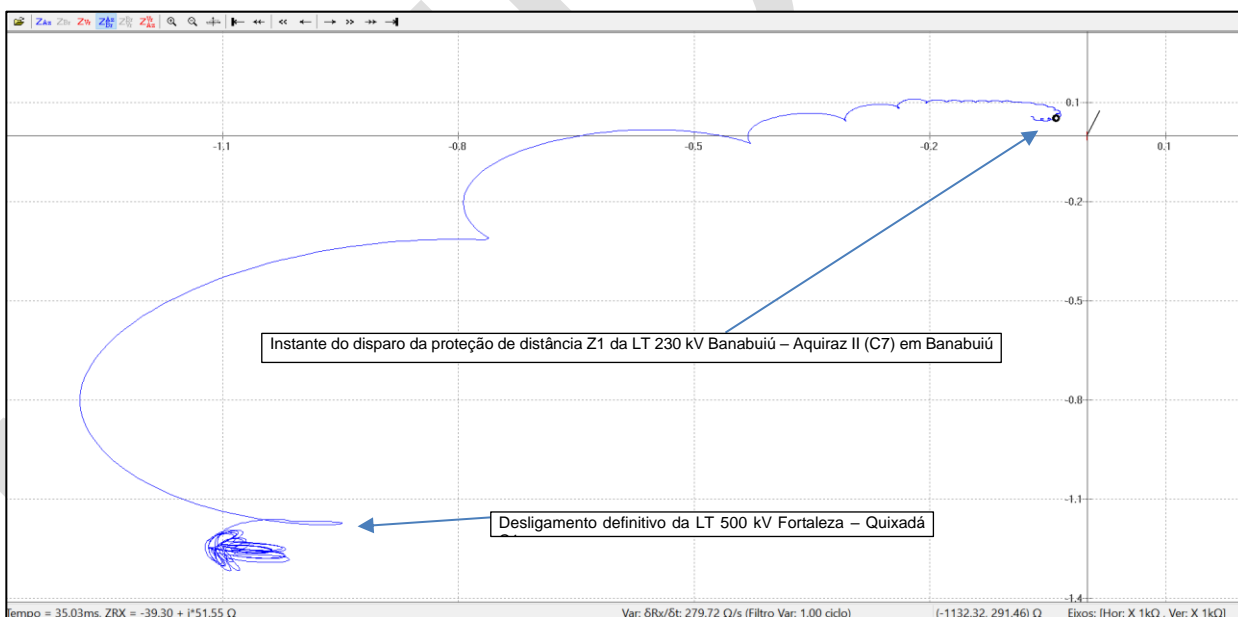
**Figura 170 – Diagrama R-X da LT 230 kV Banabuiú – Aquiraz II 04C7 – terminal de Aquiraz II**

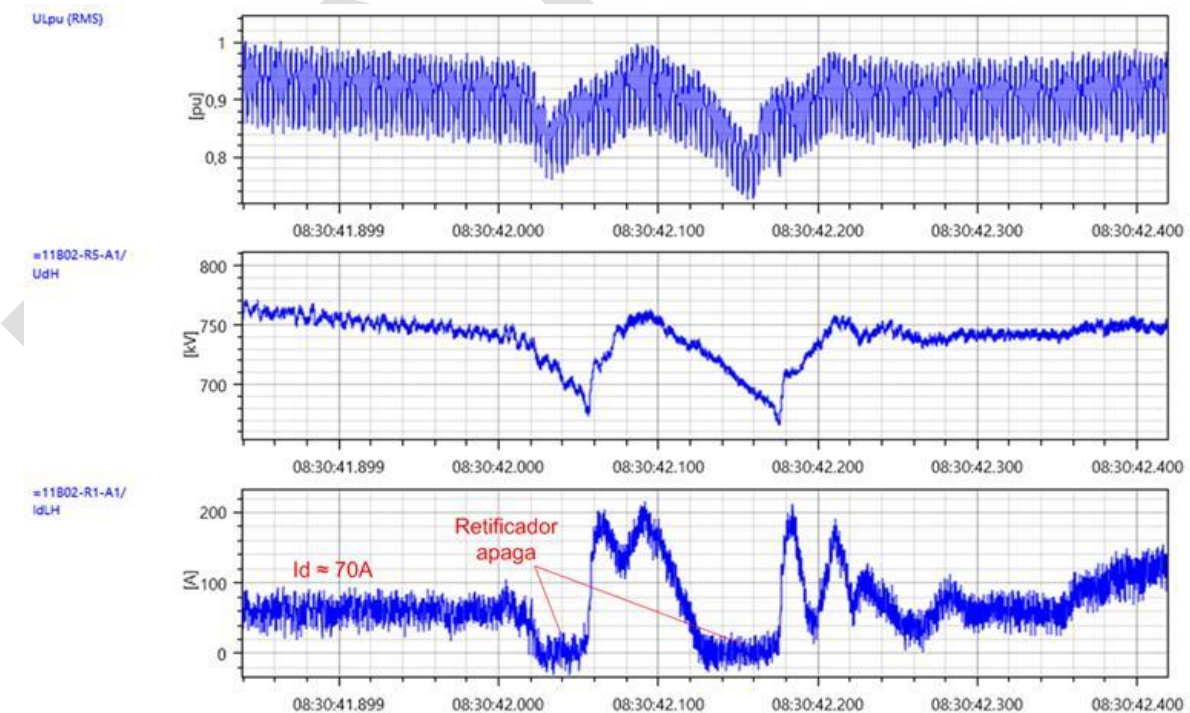
Figura 181 – Oscilografia destacando o apagamento momentâneo do lado retificador na SE Xingu – Zoom da Figura anterior
